Information Technique

N° 5

23/9/1975

Pompe à huile agrandie et carter moteur modifié

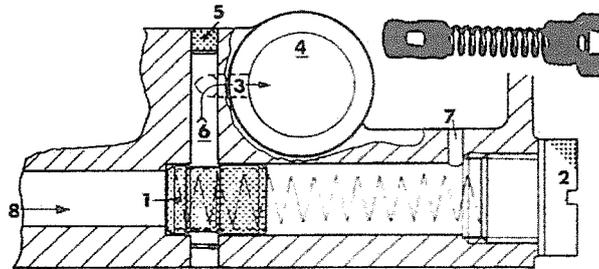
La différence entre les carters moteur utilisés jusqu'à présent et les carters moteur de conception nouvelle consiste en un alésage oblique supplémentaire se trouvant dans le canal d'aspiration de la pompe à huile sous pression. Du fait de l'obturation de l'alésage ayant existé jusqu'à maintenant, l'huile sous pression nécessaire à la lubrification est redirigée vers le canal d'aspiration en passant par la soupape de décharge; elle n'est donc plus amenée jusqu'au fond du carter moteur - comme c'était le cas jusqu'à présent. A cette occasion, on a également modifié le tiroir et le bouchon fileté de la soupape de décharge. Le tiroir a été muni d'une gorge annulaire sur la totalité de son pourtour, et il n'y a pas d'alésage transversal.

| 1 tiroir (nouveau) | 5 bouchon (nouveau) |
| 2 bouchon fileté (nouveau) | 6 canal de retour |
| 3 canal oblique (nouveau) | 7 canal de purge d'air |
| 4 canal d'aspiration -

pompe à huile sous
pression | 8 canal pour huile sous
pression |

<u>Instructions de montage:</u>		
<p>Les pompes de version nouvelle ne doivent être montées que conjointement avec les nouveaux carters moteur et les nouvelles soupapes de décharge pour éviter l'encombrement du fond du carter moteur.</p>		
<p>Les pompes de version ancienne peuvent, lors d'un remplacement, être également montées conjointement avec les nouveaux carters moteur et les nouvelles soupapes de décharge - il en résulte toutefois une réduction minime des taux de pression d'huile.</p>		
<p>Les soupapes de décharge de version nouvelle peuvent être utilisées dans les anciens carters moteur - aucune conséquence négative.</p>		
<p>Cependant, il n'est pas possible de monter les soupapes de décharge de version ancienne dans les nouveaux carters moteur - absence de pression d'huile!</p>

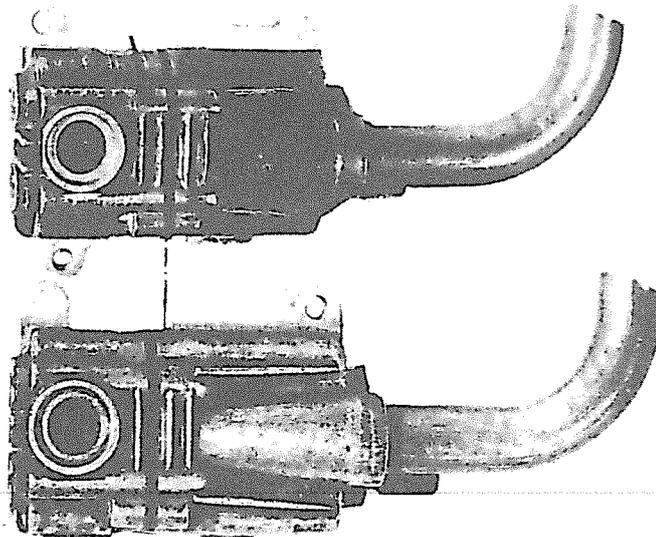
Caractéristiques particulières de la nouvelle pompe à huile:
deux nervures de renforcement sur le carter de la pompe
foulante (flèche) dans la zone de la bride séparant la
pompe foulante de la pompe aspirante.
